## **Scurgerea de cianură de la Baia Mare, România**

CAUZE, DESFĂȘURARE, URMĂRI

Această publicație este un rezumat al raportului intitulat Scurgerea de cianură de la Baia Mare, România, realizat de către Programul Națiunilor Unite pentru Mediu (UNEP) și Biroul pentru Coordonarea Afacerilor Umanitare (OCHA) cu privire la deversarea de cianură ce a avut loc la Baia Mare, în România. Raportul este rezultatul unei misiuni de investigare comune în zonele afectate, misiune efectuată de o echipă de 20 de oameni de știință în perioada 23 februarie-6 martie 2000. Misiunea a inclus prelevarea și analiza de mostre și discuții cu autoritățile locale și cu organizațiile neguvernamentale din zonele afectate. Această publicație este împărțită pe trei secțiuni: (1) o imagine de ansamblu (2) evaluarea scurgerii și (3) recomandări pentru viitor. Dacă aveți nevoie de mai multe informații cu privire la oricare dintre problemele acoperite de către această broșură, vă rugăm să utilizați adresele de pe pagina 8. Această broșură este de asemenea disponibilă în limbile engleză, ungară și sârbă.

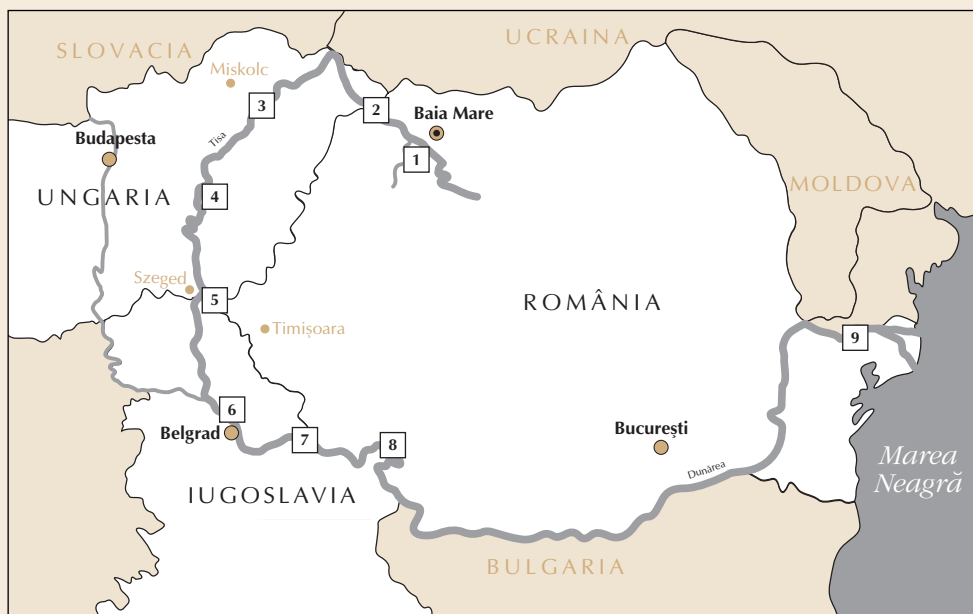
## Evoluția evenimentelor în cazul deversării de cianură de la Baia Mare, România

### Înaintarea valului de cianură

- 1 **30 ianuarie**  
Scurgerea de cianură are loc în localitatea Baia Mare, România.
- 2 **1 februarie**  
Valul de cianură ajunge la granița româno-ungară.
- 3 **5 februarie**  
Cianura este găsită în teste efectuate la Tiszalök.
- 4 **9 februarie**  
Valul ajunge la Szolnok.
- 5 **11 februarie**  
Valul trece granița ungaro-iugoslavă.
- 6 **13 februarie**  
Valul ajunge la Belgrad (Perlez), Iugoslavia.
- 7 **15 februarie**  
Valul ajunge la granița română, la Ram.
- 8 **17 februarie**  
Cianura apare în teste la Porțile de Fier, România.
- 9 **25-28 februarie**  
Valul ajunge în Delta Dunării.
